COUPE MICROGRAPHIQUE Sur une carte électronique (examen destructif)

INFORMATIONS SUR CE SERVICE

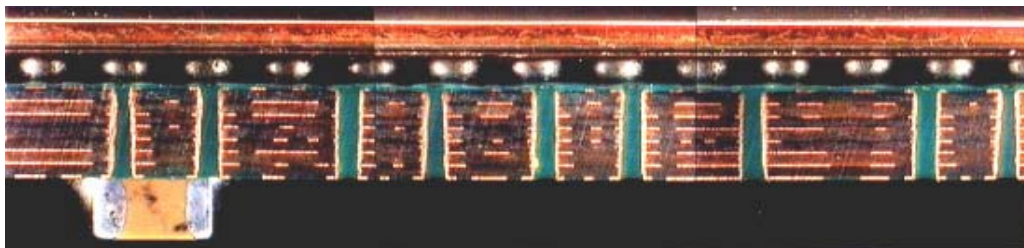
Coupe sur une ligne de billes de BGA

Fissure sur BGA
